EKSPERTYZA TECHNICZNA

DACHU PAWILONU SZKOLNEGO

Adres inwestycji: j. ewid. Cewice [220803_2],
obr. Bukowina [0001],
dz. nr 476

Inwestor: Gmina Cewice
ul. W. Witosa 16,
84-312 Cewice

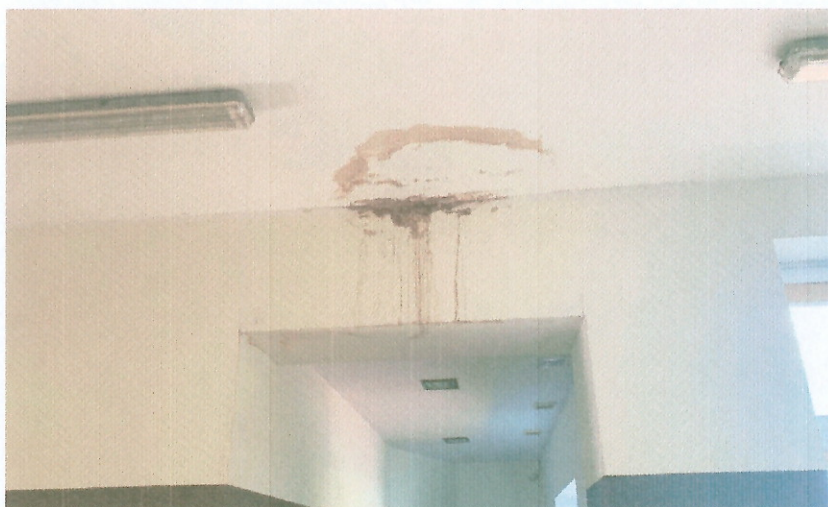
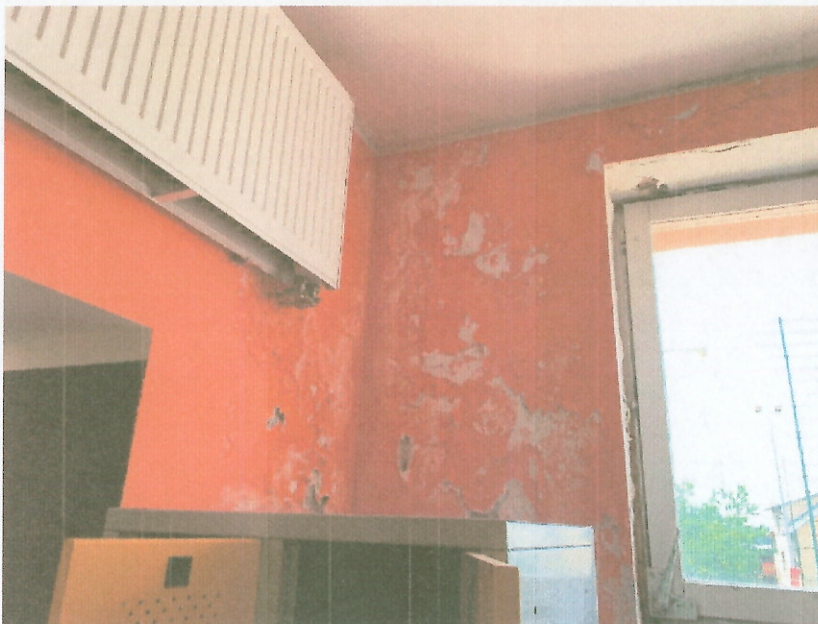
Widoczne plamy po zalaniu wodą opadową oraz w niektórych pomieszczeniach widoczny odspojony tynk na suficie – świadczą to o nieszczelności pokrycia dachowego.

W korytarzu budynku widoczne są ugięcia sufitu, świadczące o przekroczonym stanie granicznym ugięć.

Dalsza eksploatacja w obecnym stanie może pogłębić odkształcenia konstrukcji, jej degradację i zwiększyć obszar uszkodzeń ścian i sufitów w pomieszczeniach z uwagi na nieszczelność pokrycia dachowego. Projektant zwraca uwagę na pilną konieczność wymiany konstrukcji dachowej, wraz z jej pokryciem oraz naprawą uszkodzonych elementów wykończenia ścian i sufitu w ramach remontu generalnego dachu.

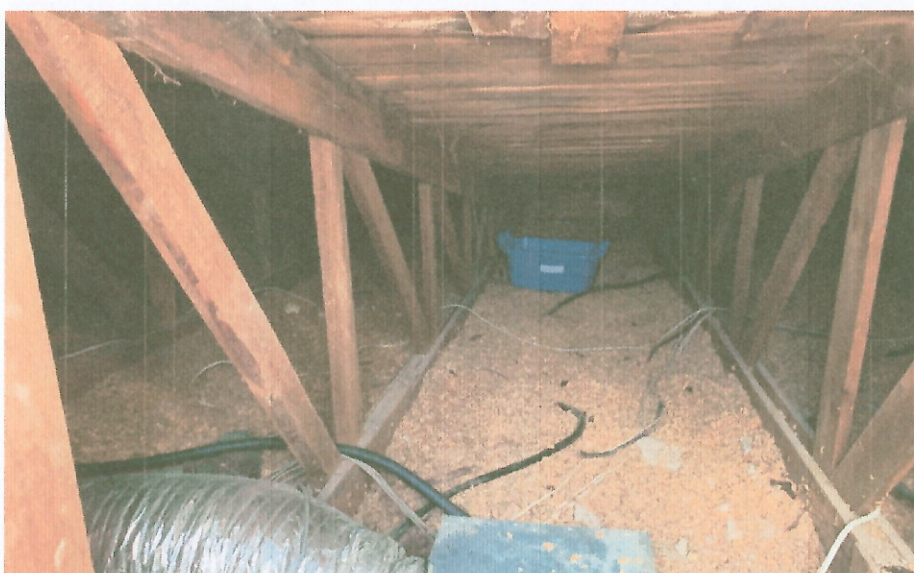
Połąć dachowa jest wyraźnie pofałdowana co może wynikać z wątpliwej jakości wykonania wiązarów, wad materiałowych oraz przekroczonych stanów granicznych nośności.

Część dźwigarów w miejscu występowania okapu dachowego jest skorodowana biologicznie, widoczne jest zjawisko starzenia się elementów. Zjawisko starzenia się
